## Análise geográfica dos destelhamentos na área urbana de Ponta Grossa (PR) entre 2005 e 2015 com base nos dados do corpo de bombeiros

# Geographical analysis of roof damage in the urban area of Ponta Grossa (PR) between 2005 and 2015 on the basis of fire department data

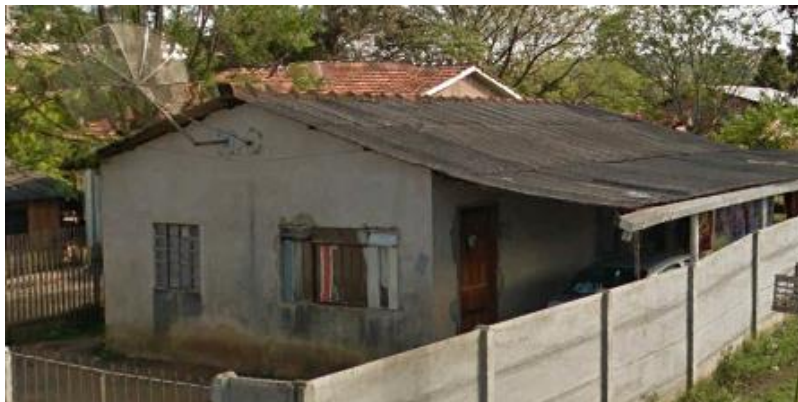
Em dois depoimentos informou-se que as residências já foram reformadas. Em outras, constatou-se que são cobertas por telhas de fibrocimento de 4 mm (espessura mais fina), sem acabamento no beiral, ou ainda com garagem sem forro (Figura 16). A inexistência destes acabamentos torna a edificação suscetível a

destelhamentos, pois a utilização destes diminuiria, quando não eliminaria, a força do vento sob as telhas. Houve também a informação de uma proprietária de que a cobertura de sua residência já se encontrava em situação precária antes dos ventos fortes.

FIGURA 16 – Residência suscetível a destelhamento no Bairro Ronda.
